# RZUT DACHU

## PIASTOWSKA 78, PIŁAWA GÓRNA

obiekt: ODBUDOWA WIEŻBY DACHOWEJ WRAZ Z POKRYCIEM ORAZ STROPU NAD OSTATNIĄ KONDYGNACJĄ

arch-konstr stadiurni: projekt skolor: 1:100 data: 12-2019 rys. nr A-5

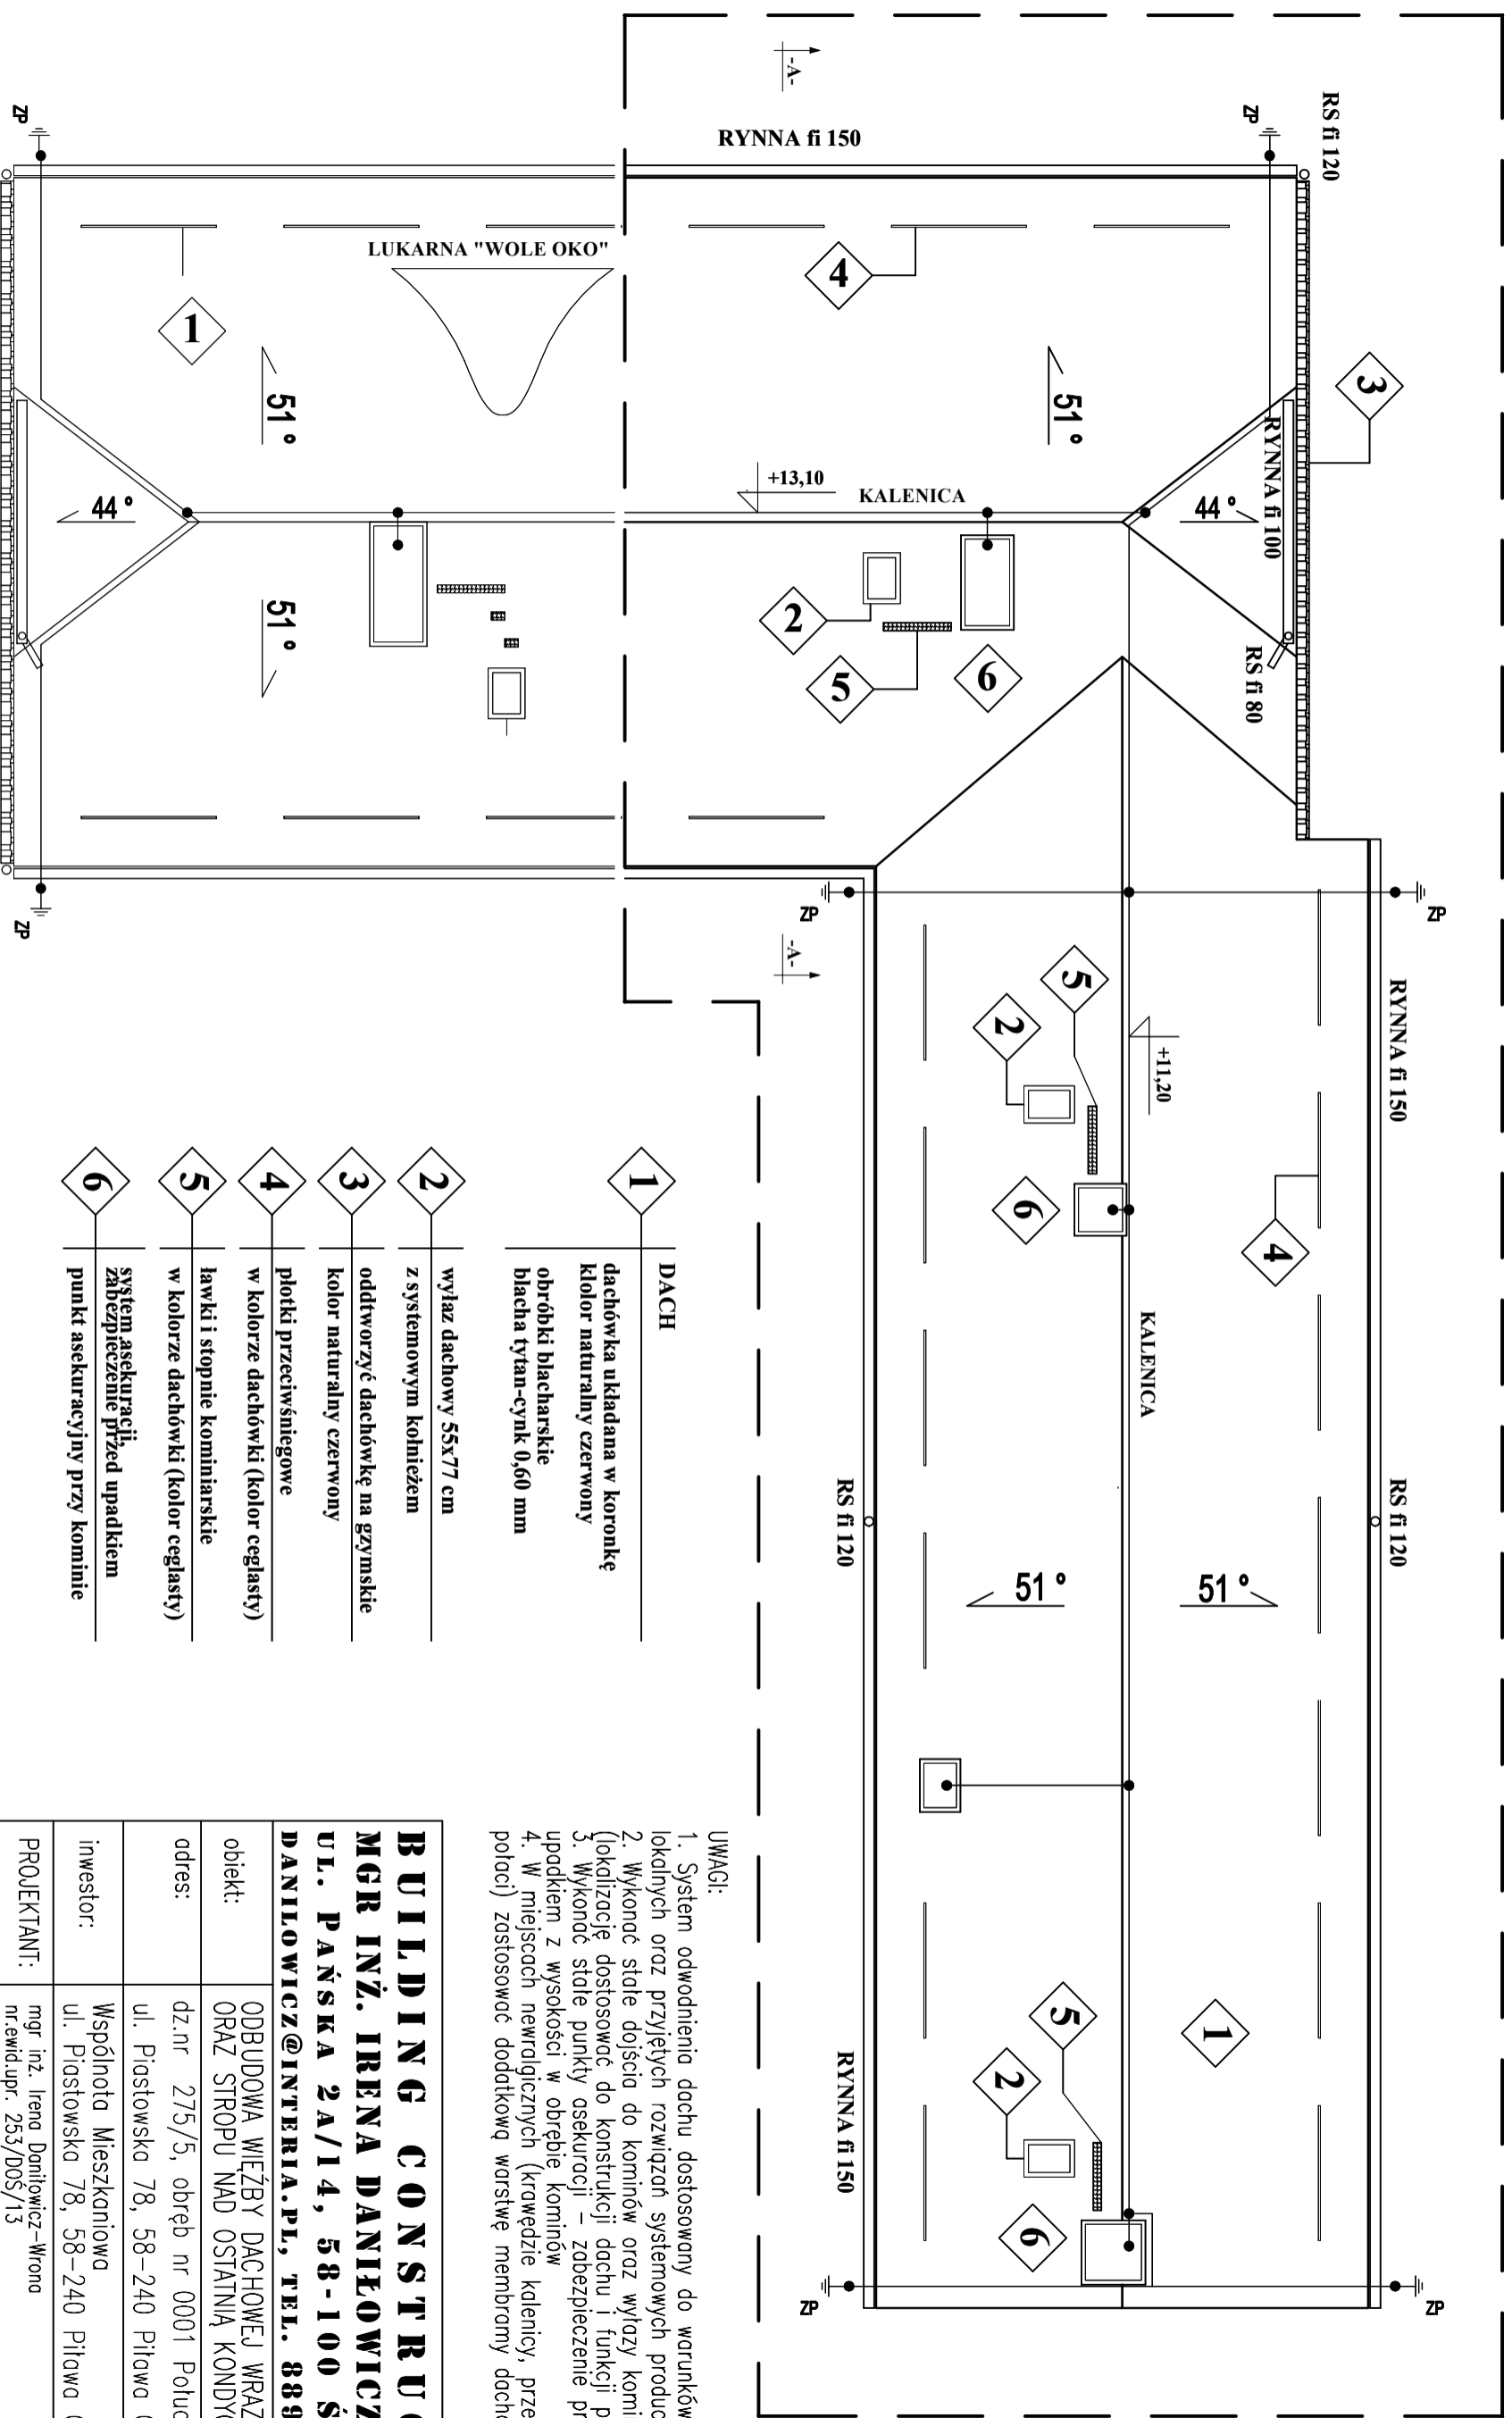
**RZUT DACHU**  
skala 1:100

| 1 | DACH<br>dachówka układana w koronkę<br>kolor naturalny czerwony<br>obróbki blacharskie<br>blacha tytan-cynk 0,60 mm |
| 2 | wyłaz dachowy 55x77 cm<br>z systemowym kolnierzem |
| 3 | oddziornicze dachówkę na gzymskie<br>kolor naturalny czerwony |
| 4 | plotki przeciwśniegowe<br>w kolorze dachówki (kolor ceglasty) |
| 5 | ławki i stopnie kominiarskie<br>w kolorze dachówki (kolor ceglasty) |
| 6 | system asekuracji,<br>zabezpieczenie przed upadkiem<br>punkt asekuracyjny przy kominie |
